## III-5、戦前大龍柱は欄干に連結していたのか——西村説の検証

## 要旨

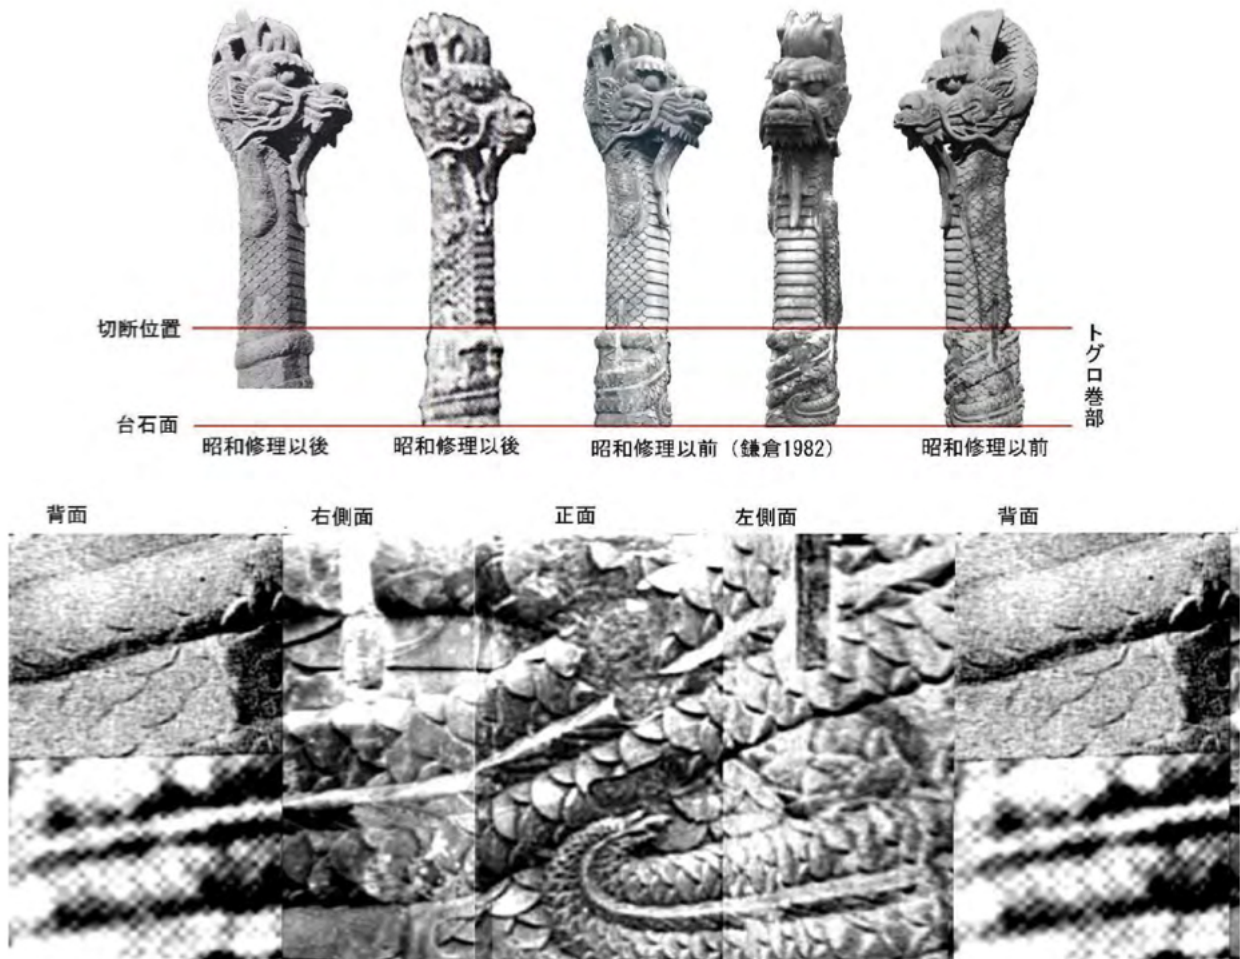
図 2：吡形大龍柱のトグロ巻きの展開図

戦前大龍柱の左右側面にカスガイが打ち込まれている。背面にも他の面にもホゾ穴がない。

- ・ 龍柱の胴体が、いったん台石下に潜った後に反転して再び台石上に現れた尾部が胴体に巻き付き、尾端が正面で右に巻いて終わる。
- ・ 展開図の正面には尾端があり、左側面にはカスガイが打ち込まれ、右側面にはカスガイ溝（カスガイを取り外して石灰で埋めている）がある。

- ・ Sc-博 6 の分析結果 (III-4) をふまえると、戦前大龍柱の基部背面にはホゾ穴はなかったことが明らかである。
- ・ 図 2 は、古写真から作成した吡形基部のトグロ巻き展開図である。各方向から撮影した写真を接合するとトグロの巻き方が分かる。(昭和修理以後の 2 枚の写真は撮影アングルがほぼ一致するので合成できる。)

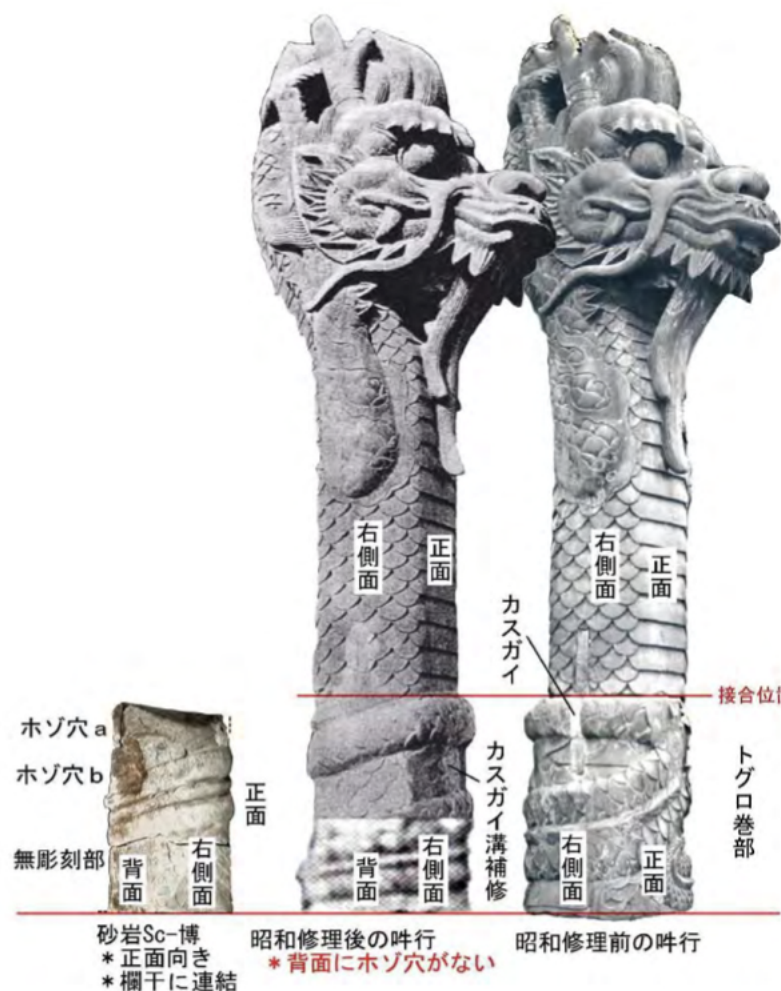
図3：吽形大龍柱の背面（欄干に連結するホゾ穴がない）

昭和修理で、頭部～胴部と基部（トグロ巻）の向きがズレている。トグロ巻き背面には、欄干部材に連結するホゾ穴や無彫刻部分がない。戦前大龍柱は、制作当初から欄干に連結せず台石上で自立していたことが分かる。

- ・トグロ巻きの展開図から明らかなように、**昭和修理では頭部胴体の右側面側にトグロ巻部の背面を接合している（図3）**。阿形でも同様なズレがある（安里 2021.8/3 報告）。
- ・**図3**で、Sc-博6の背面と右側面の写真と、昭和修理以前・以後のトグロ巻部を比較した。古写真の吽形基部の高さは約58cm、Sc-博6は約54cmでほぼ同じ高さである。
- ・戦前大龍柱の背面にホゾ穴があるとすれば、トグロ巻き部の背面にホゾ穴や無彫刻部分があるはずだが、それらは存在せず全面に彫刻が施されている。
- ・図8の比較図から、**戦前大龍柱（吽形）のトグロ巻部背面にも各面にも、欄干の羽目石・地覆石を嵌め込むホゾ穴や無彫刻部分が存在しないという事実が明らかになる。**
- ・西村氏のスケッチでも、地覆石と羽目石はSc-博6のホゾ穴とほぼ同位置で連結しているが、戦前大龍柱のこの部分にホゾ穴は存在しない。
- ・**戦前大龍柱の出土遺物と残欠をほぼ全て確認したが、ホゾ穴は確認できなかった。**西村氏の想像図にあるような**戦前の大龍柱が欄干に連結して正面を向く状態は、歴史上存在しなかったといえる。**
- ・欄干とホゾ組で連結した無台石の大龍柱が確認できたのは、1729年以前のSc-博6だけである。
