ホゾ穴と正面向き 検証・首里城大龍柱 復元

安里 進

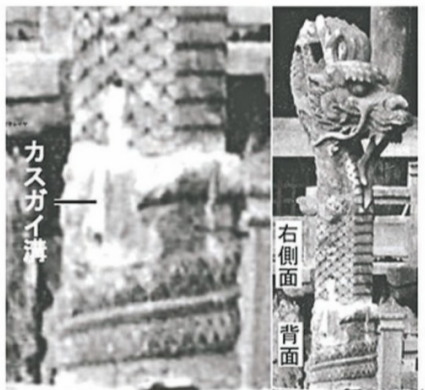
写真1：昭和修理竣工前の吡形大龍柱とトグロ巻き部背面の拡大。東京大学大学院工学系研究科建築学専攻所蔵

修理の竣工前に撮影したもので、図1④の阿形龍柱と同じ写真からの拡大である。トグロ巻き部の展開は平成大龍柱と一致しており、図1④と写真1がトグロ巻き部の背面であることは間違いない。

たカスガイ溝（縦溝）がある。溝の端にある深い穴がない。写真1のカスガイ溝も、戦前大龍柱の背面にはホゾ穴がないことを示している。カスガイ溝には銅製カスガイの上部と下部を固定するもので盛り上げて補修し、ウロコを復元しているの

大龍柱に連結する欄干の羽目石や親柱は、ホゾの突出が約3寸でこれを嵌め込むホゾ穴の深さは約4寸あり、写真1の欠損部分にはカスガイ溝が見えるので、欠損部分の深さは彫刻面から2・0寸を超えることがない。表面部分が剥落したことが分かる。先人の生き様に学ぶためだ。しかし、過去の事実を説明することは容易ではない。かといって現代の私

写真1の欠損部にホゾ穴があるとすれば、カスガイ溝よりも深く大きなホゾ穴が開けられていたはずだが、その形跡は乏しい。欠損部にはホゾ穴はなかったと私は考えている。
