首里城大龍柱

技術検討委への指摘

永津 慎三

琉球新報 2022年3月15日

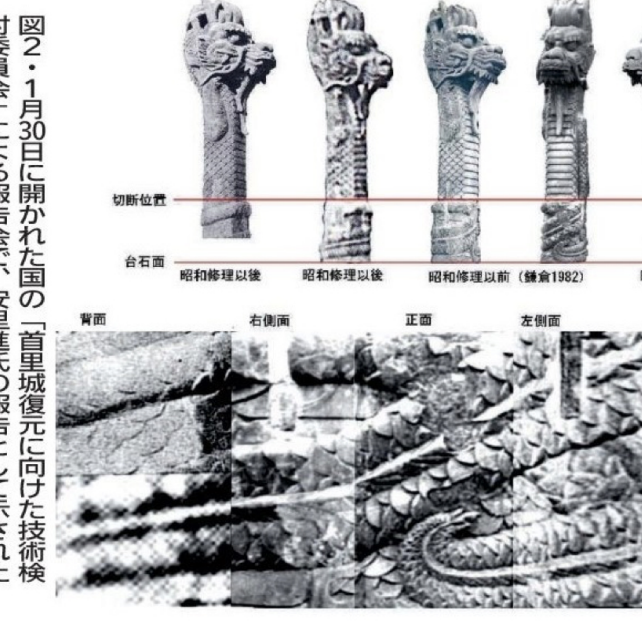
図2：1月30日開かれた国の「首里城復元に向けた技術検討委員会」による報告会、安里進氏の報告として示された首里城大龍柱の阿形(うんぎょう)の向きに関する展開図

この図を作成して、私は嫌な記憶がよみがえった。この図は、首里城正殿の大龍柱の阿形(うんぎょう)の向きを相対向きとする理由などを改めて説明した。技術検討委の説明に対して誤りや矛盾を指摘する琉球大学名誉教授の永津慎三氏が原稿を寄せた。

安里資料にあったのは、その背景には当然のことだが、首里城正殿が写った写真に「背面」と記された図と大龍柱(阿形)のトコロ巻部に「背面」と記された図3だけだった。資料には元写真のデータが図2及び図3で合成された元写真の「背面」を背景に、昭和の大修理で建築されたものと思われ、この背景を消し大龍柱だけ切り抜いて使った。この背景が正しくないとすれば、背面が撮影された新資料の写りが正しくないと推測される。

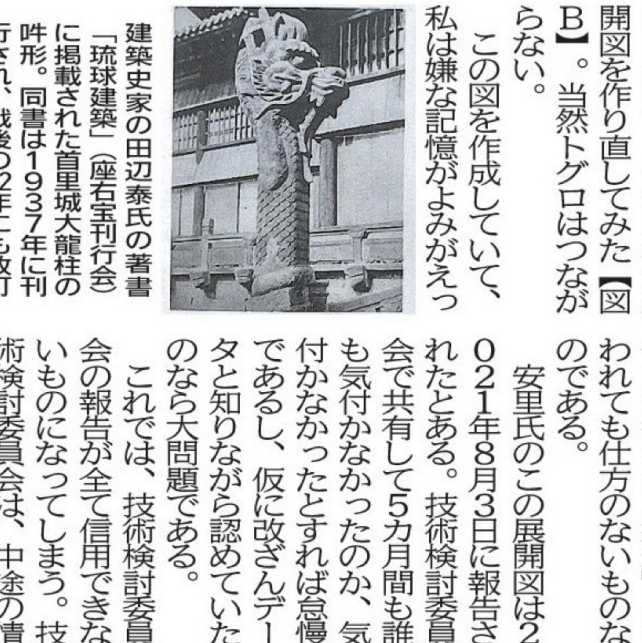
図3：阿形大龍柱の背面(欄干に接続するホゾ穴がない)

「戦前大龍柱(阿形)にホゾ穴が存在しない事実」を証明できなかったが、これによって「戦前大龍柱が欄干に接続して正面を向く状態は、歴史上存在しなかった」ということも証明できない。逆に、大龍柱残欠(S.C.1706)によって戦前大龍柱にもホゾ穴があった可能性が増したといえる。公開討論会を何度も開くべきであったし、異なる意見の委員も入れるべきであった。委員を任命した沖縄総合事務局は不正行為を容認し、問題を解決し、責任を果した。問題を解決し、責任を果した。問題を解決し、責任を果した。

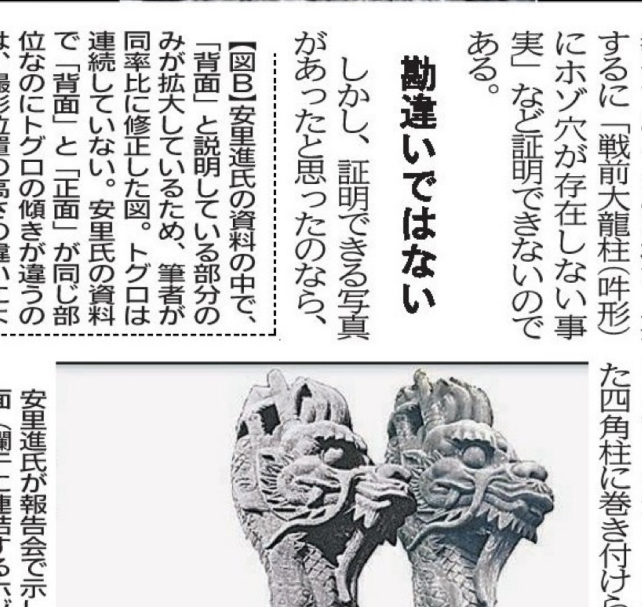
図2：1月30日開かれた国の「首里城復元に向けた技術検討委員会」による報告会、安里進氏の報告として示された首里城大龍柱の阿形(うんぎょう)の向きに関する展開図

この図を作成して、私は嫌な記憶がよみがえった。この図は、首里城正殿の大龍柱の阿形(うんぎょう)の向きを相対向きとする理由などを改めて説明した。技術検討委の説明に対して誤りや矛盾を指摘する琉球大学名誉教授の永津慎三氏が原稿を寄せた。
